RAPPORT DE SUPERVISION

DANS LES ÉCOLES DE ACHIPAMPA, SANTA ROSA ET ACOCANCHA
2009-2010

PROJET ROBIN DES WATTS
Économiser l'énergie du Nord pour investir au Sud

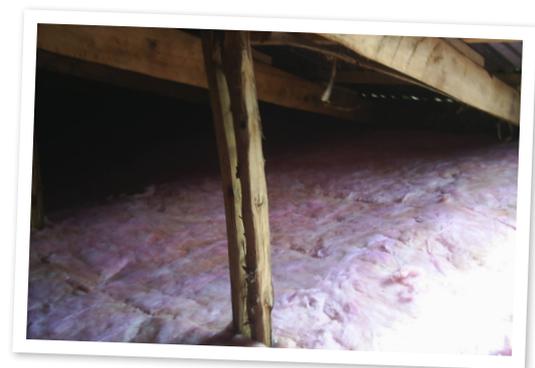
Fig 3.
Isolation des faux plafonds à Achipampa

L'isolation des faux plafonds a été réalisée avec de la fibre de verre dans toutes les salles de classes de Acocancha, de Achipampa et de Santa Rosa. Les travaux ont été effectués sans contretemps par du personnel qualifié vivant dans la région.

Le problème que nous pouvons rencontrer très souvent dans les écoles et les habitations de la sierra construites depuis 1980 réside dans l'utilisation de briques de 15 cm, de tôles ondulées et de faux plafonds en contreplaqué inappropriés aux conditions climatologiques de la région. L'isolation avec de la fibre de verre offre une isolation effective dans le toit, évitant ainsi une perte de chaleur. De toute évidence, ce type de projets est efficace pour améliorer le confort thermique dans les salles de classe où les travaux ont été effectués.

Il est à noter que le coût et l'accessibilité de la laine de verre rendent quelque peu difficile la transposition de cette isolation dans les habitations des gens de la région. Pour de futurs projets, il serait intéressant de trouver des alternatives à la fibre de verre. Il existe des expériences d'isolation dans le Sud andin où les gens utilisent « l'ichu » (paille de l'altiplano) qui vaudraient la peine d'étudier.

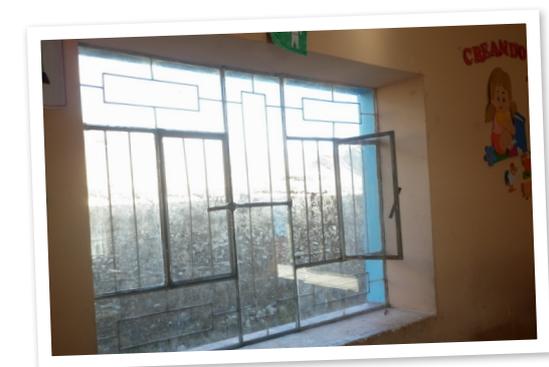
Fig 4.
Double vitrage des fenêtres à Achipampa

Les travaux de double vitrage aux fenêtres des classes des écoles de Achipampa et de Santa Rosa ont été réalisés par des vitriers de la région, mais leurs travaux n'ont pas rempli toutes les exigences de qualité.

En effet, le mastic existant déjà sur les fenêtres a rendu difficile la pose du double vitrage. J'ai donné les indications pour compléter avec de la silicone ces travaux, devant améliorer ainsi l'isolation des fenêtres. Il me semble nécessaire que pour de futurs projets dans la région nous engagions des gens qualifiés de la ville la plus proche (Huancayo) car nous avons été confrontés au manque de compétences du personnel local pour les finitions concernant les vitrages. Pour éviter tous ces désagréments, nous pourrions, bien entendu, changer toutes les fenêtres, mais cela coûterait davantage.

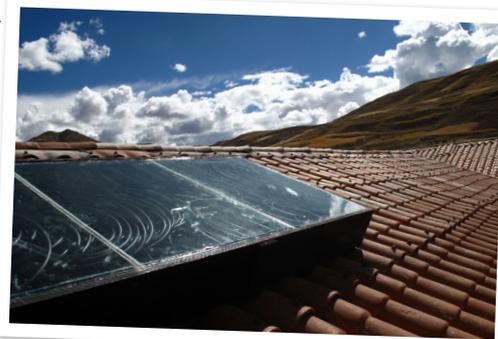
Fig 5.
Chauffe-eau solaires à Santa Rosa.

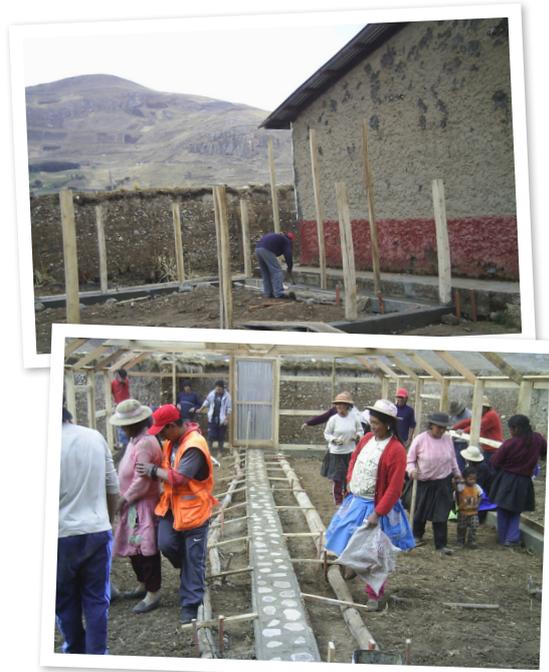
La serre construite à Achipampa compte avec un système d'irrigation par aspersion. Les élèves et les professeurs ont semé divers fruits et légumes. La température à l'intérieur de la serre le jour de notre visite était de 35° C.

Fig 6.
Construction de la serre d'Achipampa avec l'aide des parents d'élèves.

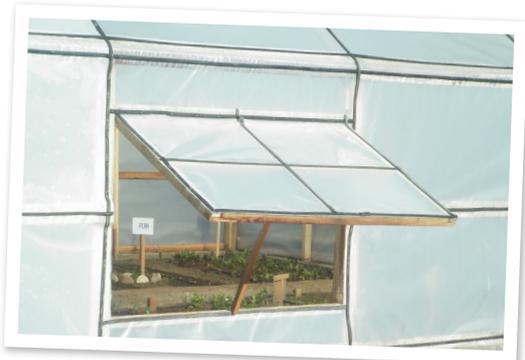
Fig 9.
Fenêtre de la serre de Achipampa
